# Серверная системная плата Intel® SE7501HG2

*Обновления спецификаций*

*Код заказа Intel: C37940-001*

**Август 2004**

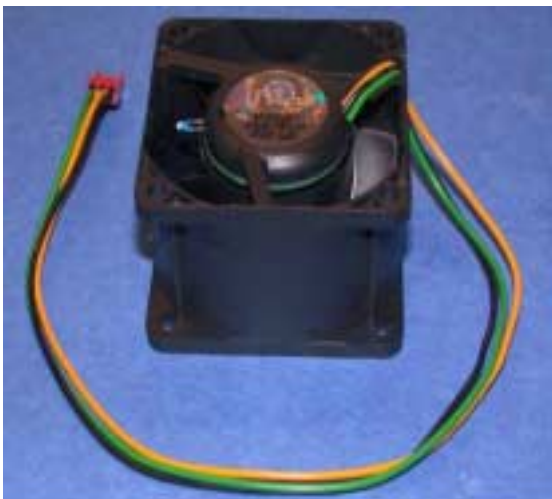
Для процессоров Intel Xeon® в штучной упаковке с тактовой частотой 3 ГГц и выше используются вентиляторы большего диаметра (38 мм), чем для процессоров с тактовой частотой 2,8 ГГц и ниже (25 мм). В связи с большим размером этих вентиляторов, для их работы требуется большая сила тока (1,5 А вместо 340 мА, требуемых для вентиляторов диаметром 25 мм). Более ранние системные платы SE7501HG2 (например, PBA A95718-303) не могут поддерживать данное «дополнительное» требование. Наиболее простое решение заключается в подаче тока непосредственно с блока питания. Было предложено использовать адаптер кабеля вентилятора с датчиком – тахометром (деталь #:FW04B58-DN, поставщик Foxconn, [Katie.Wang@foxconn.com](mailto:Katie.Wang@foxconn.com)); он выполняет это довольно просто.

Рисунок 1. Вентилятор диаметром 38 мм, требующий ток в 1,5А

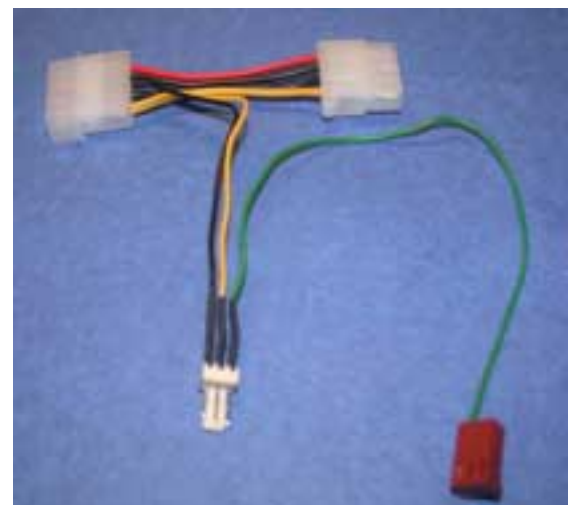
Рисунок 2. Адаптер кабеля вентилятора

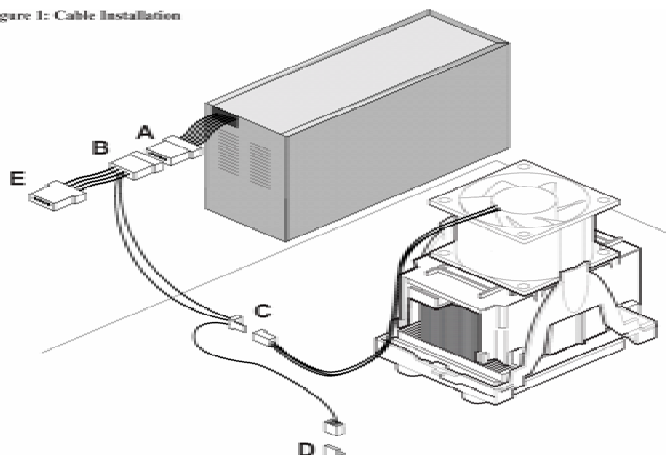
Рисунок 3. Установка адаптера кабеля вентилятора
